## Falsche Einstellung der Spannrolle kann zum Motorschaden führen

PSA 1.6 HDi / BlueHDi, Ford 1.5 TDCi (Artikel-Nr. CT1203, CT1203K1, CT1203WP1)

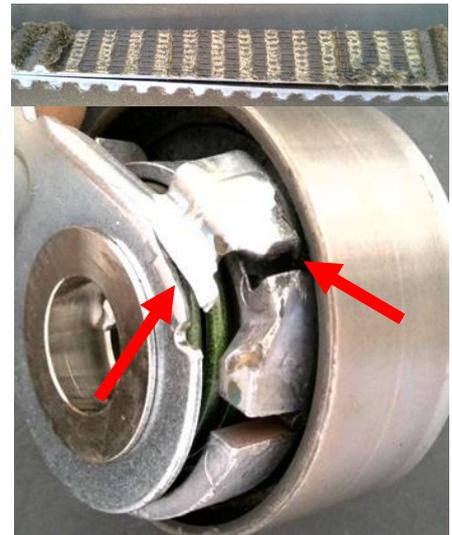
Vom Zahnriemen wurden Zähne abgeschert, der Gegenhalterkörper der Spannrolle ist eingerissen und der Volllastanschlag ist eingearbeitet.

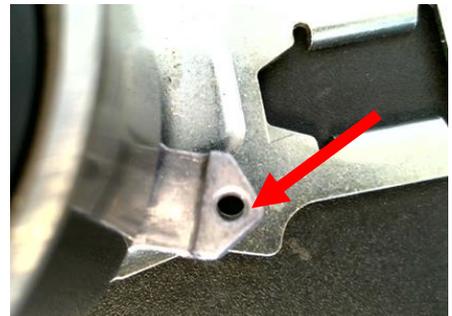
Die Bohrung im Spannungszeiger wird beim Spannvorgang mit der Bohrung im Gegenhalterkörper in Deckung gebracht. Folglich ist die Spannung viel zu hoch eingestellt und der Volllastanschlag wird durch das immer wiederkehrende Aufeinandertreffen mit dem Gegenhalterkörper eingearbeitet, bis dieser letztendlich einreißt oder abbricht.
