Un réglage incorrect du galet tendeur peut entraîner une détérioration du moteur

Moteurs PSA 1.6 HDi / BlueHDi, Ford 1.5 TDCi (Réf. CT1203, CT1203K1, CT1203WP1)

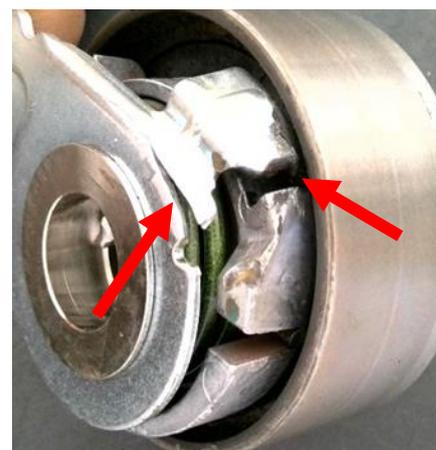
Des dents de la courroie de distribution ont été arrachées, le corps de l'outil de retenue du galet tendeur est détérioré et la butée de pleine charge se trouve enfoncée.

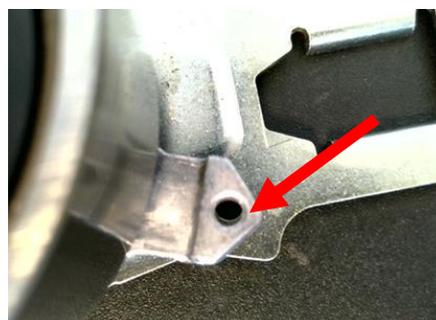
Lors de la procédure de mise en tension, l'alésage du pointeur du galet tendeur vient recouvrir l'alésage du corps de l'outil de retenue. Par conséquent, la tension réglée est beaucoup trop élevée, et comme la butée de pleine charge vient percuter continuellement le corps de l'outil de retenue, elle finit par s'arracher ou se rompre.
