Η εσφαλμένη ρύθμιση της τροχαλίας τάνυσης μπορεί να προκαλέσει ζημιά στον κινητήρα

PSA 1.6 HDi / BlueHDi, Ford 1.5 TDCi (Αρ. προϊόντος CT1203, CT1203K1, CT1203WP1)

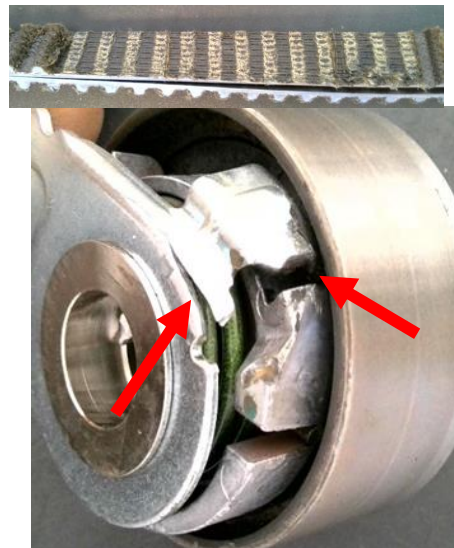
Πρόβλημα:

Από τον οδοντωτό ιμάντα έχουν κοπεί δόντια, η κόντρα της τροχαλίας τάνυσης έχει ραγίσει και η τερματική θέση πλήρους φορτίου έχει ενσωματωθεί.

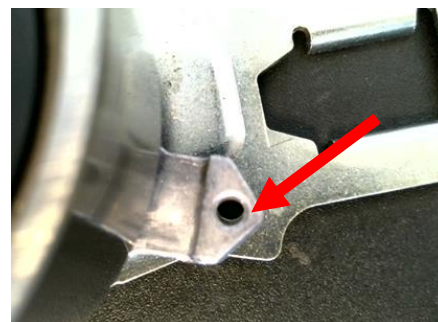
Αιτία:

Κατά τη διαδικασία τάνυσης, η οπή στον δείκτη τάνυσης ευθυγραμμίζεται με την οπή στην κόντρα. Ως αποτέλεσμα, η τάνυση έχει ρυθμιστεί πολύ ψηλά και η τερματική θέση πλήρους φορτίου ενσωματώνεται από την επαναλαμβανόμενη επαφή με την κόντρα έως ότου τελικά ραγίσει ή σπάσει.
