## Neispravno namještanje zatezne remenice može oštetiti motor

PSA 1.6 HDi / BlueHDi, Ford 1.5 TDCi (br. art. CT1203, CT1203K1, CT1203WP1)

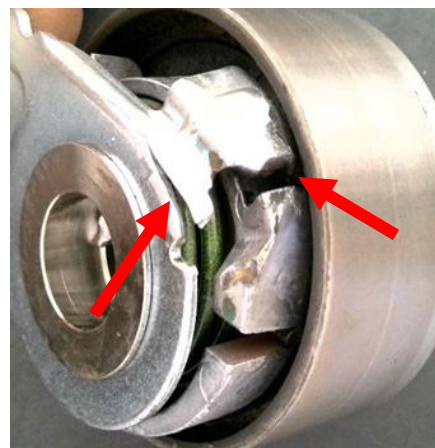
Zupci su otkinuti sa zupčastog remena, tijelo protudržača zatezne remenice je puknuto i graničnik punog opterećenja je deformiran.

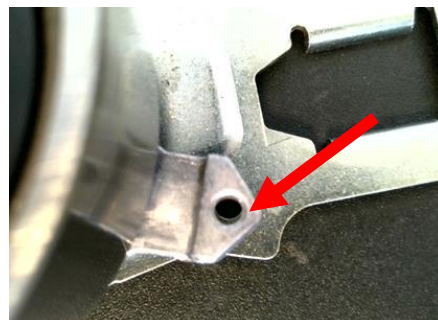
Tijekom postupka stezanja, rupa na indikatoru zatezanja dovodi se u ravninu s rupom na tijelu protudržača. Shodno tomu, sila zatezanja postavljena je previsoko, a graničnik punog opterećenja se deformira zbog stalnog sudaranja s tijelom protudržača sve dok protudržač ne napsne ili pukne.
