## Una regolazione errata del rullo tendicinghia può danneggiare il motore

PSA 1.6 HDi / BlueHDi, Ford 1.5 TDCi (numero dell'articolo CT1203, CT1203K1, CT1203WP1)

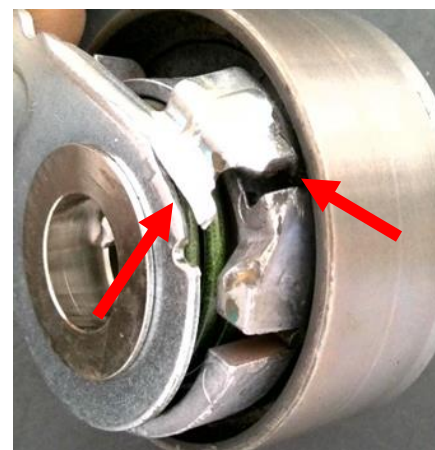
Alcuni denti della cinghia di distribuzione sono stati tranciati, il corpo del controsupporto del rullo tendicinghia è strappato e il fine corsa di pieno carico è inserito.

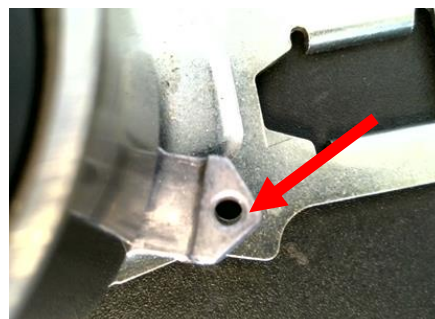
Durante il tensionamento, il foro nel puntatore di tensione si allinea con il foro del controsupporto. Di conseguenza viene impostata una tensione troppo elevata e, a causa del ripetuto urto con il controsupporto, il fine corsa di pieno carico viene inserito finché questo non finisce per strapparsi o rompersi.
