Nieprawidłowe ustawienie rolki napinającej może spowodować uszkodzenie silnika

PPE 1.6 HDi / BlueHDi, Ford 1.5 TDCi (artykuł nr CT1203, CT1203K1, CT1203WP1)

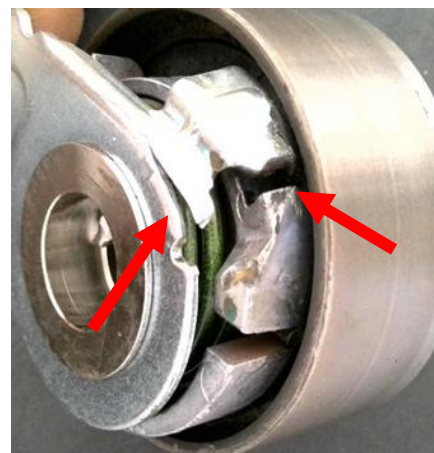
Zęby paska rozrzędu zostały ścięte, korpus ogranicznika ruchu rolki napinającej jest zerwany, ogranicznik pełnego obciążenia jest uszkodzony.

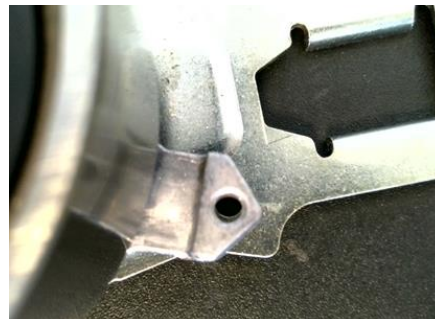
Podczas napinania otwór we wskaźniku naprężenia pokrywa się z otworem w korpusie ogranicznika. W rezultacie naprężenie jest ustawione zbyt wysoko. Ogranicznik pełnego obciążenia jest uszkodzany przez powtarzające się uderzenia ogranicznika ruchu rolki. Może to doprowadzić do zerwania ogranicznika ruchu rolki napinającej.
