O ajuste incorreto da polia tensora pode levar a danos no motor

PSA 1.6 HDi / BlueHDi, Ford 1.5 TDCi (N.º de artigo CT1203, CT1203K1, CT1203WP1)

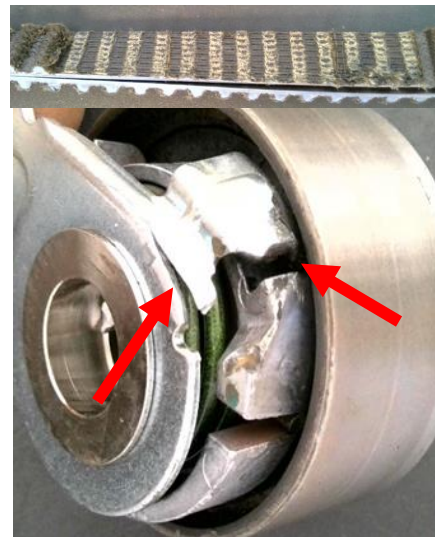
Os dentes da correia de distribuição foram afiados, o corpo da polia tensora foi rasgado, e o batente de carga completa está operacional.

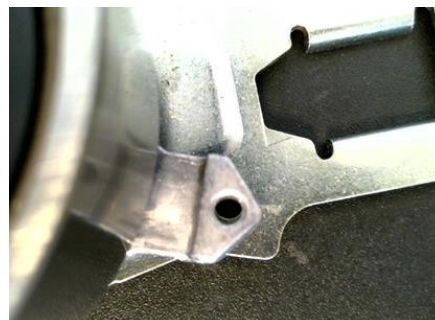
O furo no ponteiro de tensão está alinhado com o furo no corpo do contrassuporte durante o processo de tensão. Consequentemente, a tensão é colocada demasiado alta e a paragem de carga completa é trabalhada batendo repetidamente no corpo do contrassuporte até que este eventualmente se rompa ou se parta.
