Неправильная установка натяжного ролика может привести к повреждению двигателя

PPE 1.6 HDi / BlueHDi, Ford 1.5 TDCi (артикул № CT1203, CT1203K1, CT1203WP1)

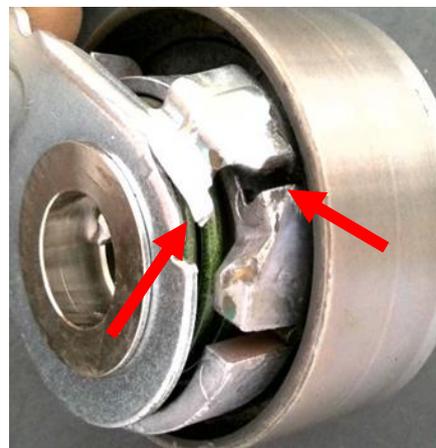
Зубья ремня ГРМ срезало, корпус втулки ролика лопнул, ограничитель хода демпферного механизма разбит и деформирован.

Индикатор натяжения необходимо устанавливать по центру для обеспечения максимального хода демпфера в обе стороны. Соблюдайте направление поворота ролика при натяжке.

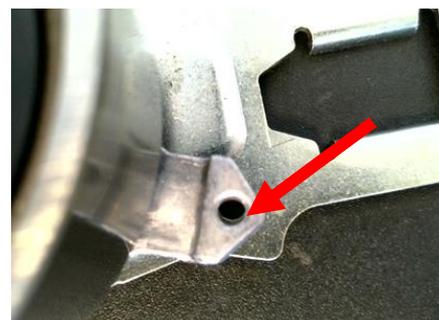
Если при регулировке натяжения ремня в приводе ГРМ совместить отверстие в индикаторе натяжения с отверстием в пластине позади него, то натяжение получится слишком высоким и демпферный механизм ролика при работе двигателя будет постоянно биться в ограничители хода до тех пор, пока не деформируется осевая втулка ролика или не разрушится ограничитель хода.
