### Gergi rulmanının yanlış ayarlanması motor hasarlarına yol açabilir

PSA 1.6 HDi / BlueHDi, Ford 1.5 TDCi (Ürün no. CT1203, CT1203K1, CT1203WP1)

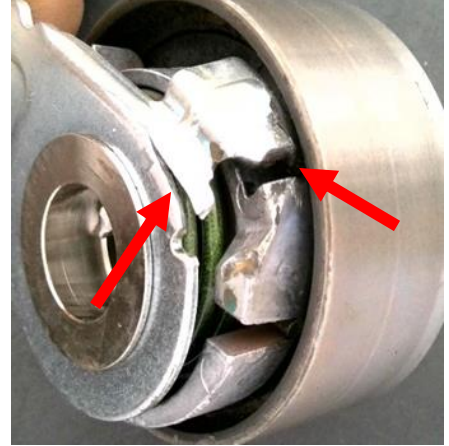
Triger kayışındaki dişler aşınmış, gergi rulmanının karşı tutucusu çatlamış ve tam yük stopu deforme olmuş.

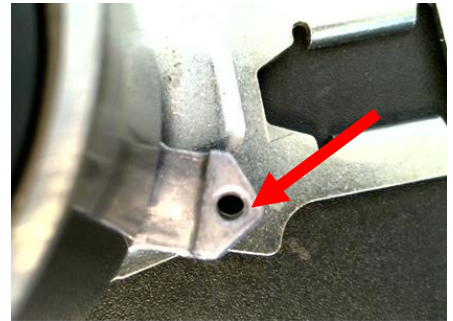
Gerdirme işlemi sırasında gerginlik göstergesindeki delik ile karşı tutucuda bulunan delik aynı hizaya geliyor. Sonuç olarak gerilim çok yüksek ayarlanıyor, tam yük stopu sürekli karşı tutucuya temas ettiğinden deforme oluyor ve en nihayetinde de çatlıyor veya kırılıyor.
