**Bruits en provenance du mécanisme d'entraînement par courroie
CT1134, CT1139 et tous les kits correspondants pour Audi, Seat, Skoda et VW.
Divers modèles 1.2 – 2.0L TDI Common Rail, EA189**

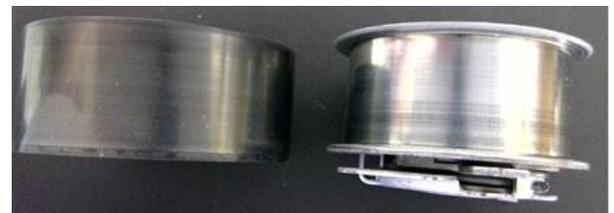
Fig. 2

Pour la mise en tension du mécanisme d'entraînement par courroie, le blocage des arbres (Fig. 4, 5 et 6) s'avère non seulement déterminant, mais il est également nécessaire de desserrer la poulie d'arbre à cames, ainsi que le pignon de pompe haute pression (Fig. 4 et 5). À défaut, la tension de la courroie ne sera pas répartie sur la totalité du mécanisme d'entraînement. Il en résultera un fonctionnement bruyant des galets du fait de l'application d'une pression de contact inappropriée, ainsi qu'une détérioration des roulements. Ce type de défaut est clairement reconnaissable à la présence de frottements sur le dos de la courroie (Fig. 1), de traces de contraintes mécaniques sur les bandes de roulement des galets (Fig. 2) ou de dépôts de matériau de courroie (Fig. 3) sur les galets.

La procédure de mise en tension doit être effectuée conformément aux prescriptions du constructeur. Pour ce faire, desserrer la poulie d'arbre à cames et le pignon de pompe haute pression (Fig. 4 et 5), afin de répartir la tension sur la totalité du mécanisme d'entraînement.
