Buka iz pogona zupčastog remena

**CT1134, CT1139 i svi pripadajući kompleti za Audi, Seat, Škoda i VW.
Različiti modeli 1.2 – 2.0 i TDI Common Rail, EA189**

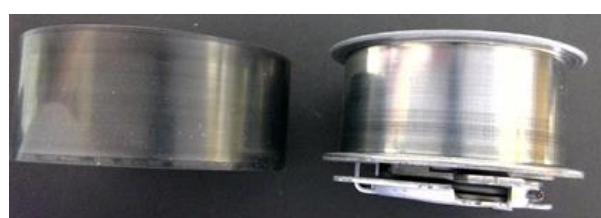
Sl. 2

Pri zatezanju pogona zupčastog remena nije bitno samo pričvršćivanje osovina (slike 4, 5 i 6), već i otpuštanje zupčanika bregastog vratila i zupčanika visokotlačne pumpe i (slike 4 i 5). U suprotnom se sila zatezanja remena ne raspoređuje po cijelom pogonu remena. Stoga remenice zbog nedopuštenog kontaktnog pritiska uzrokuju šumove, a ležaji se oštećuju. Primjetne su značajke ovog nedostatka opterećena površina zadnje strane remena (sl. 1), tragovi opterećenja na hodnim plaštovima remenica (sl. 2) ili naslage materijala remena (sl. 3) na remenicama.

Postupak zatezanja remena izvršite prema uputama proizvođača. Pri tome treba otpustiti zupčanik bregastog vratila i zupčanik visokotlačne pumpe (sl. 4 i 5) kako bi se sila zatezanja rasporedila na cijeli pogon remena.
