**Rumori generati dalla trasmissione a cinghia dentata  
CT1134, CT1139, nonché tutti i kit correlati per Audi, Seat, Skoda e VW.  
Vari modelli 1.2–2.0L TDI Common Rail, EA189**

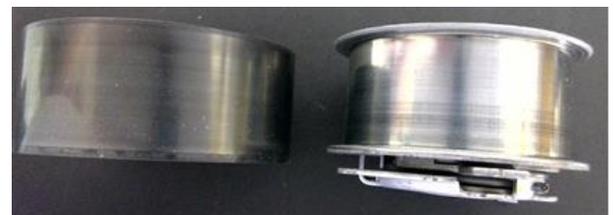
**Fig. 2**

Durante il tensionamento della trasmissione a cinghia dentata non è determinante solo fissaggio della posizione degli alberi (Fig. 4, 5 e 6), oltre a ciò, devono essere allentati anche l'ingranaggio dell'albero a camme e l'ingranaggio della pompa ad alta pressione (Fig. 4 e 5). In caso contrario, la tensione della cinghia non viene distribuita sull'intera trasmissione a cinghia. Di conseguenza, i rulli provocano rumori dovuti ad una pressione di contatto non ammissibile e i cuscinetti vengono danneggiati. Le caratteristiche, chiaramente riconoscibili di questo tipo di errore sono una superficie sollecitata sul dorso della cinghia (Fig. 1), tracce di usura sul rivestimento del rullo (Fig. 2) oppure depositi di materiale della cinghia (Abb. 3) sui rulli.

Il tensionamento deve essere eseguito secondo le istruzioni del produttore. L'ingranaggio dell'albero a camme e l'ingranaggio della pompa ad alta pressione devono essere allentati (Fig. 4 e 5), per distribuire la tensione su tutta la trasmissione a cinghia.
