**Zgomote de la transmisia cu curea dințată
CT1134, CT1139 și toate kiturile asociate pentru Audi, Seat, Skoda și VW.
Diverse modele 1.2–2.0L TDI Common rail, EA189**

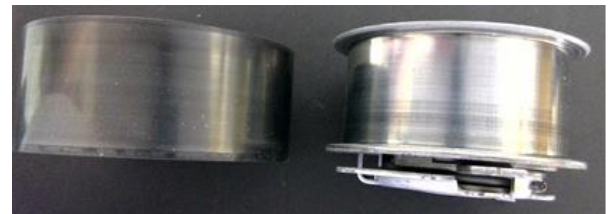
Fig. 2

La tensionarea transmisiei cu curea dințată, nu numai desfacerea arborilor (Fig. 4, 5 și 6) este crucială, roata arborelui cu came și roata pompei de înaltă presiune trebuie, de asemenea, să fie slăbite (Fig. 4 și 5). Dacă nu se efectuează această operațiune, tensiunea curelei nu se distribuie pe întreaga transmisie cu curea. Prin urmare, rolele vor produce zgomote din cauza presiunii exagerate de apăsare, iar lagărele sunt deteriorate. Caracteristicile clare ale acestei erori sunt suprafețele deteriorate de pe spatele curelei (Fig. 1), urmele de încărcare pe mantaua de alunecare a roților (fig. 2) sau depunerile de material de pe curea (fig. 3) pe role.

Procesul de tensionare trebuie efectuat conform indicațiilor producătorului. În acest sens trebuie slăbită roata arborelui cotit și roata pompei de înaltă presiune (fig. 4 și 5), pentru a distribui tensiunea pe întreaga transmisie cu curea.
