## Шум в приводе ремня ГРМ

CT1134, CT1139 и все соответствующие комплекты для автомобилей Audi, Seat, Skoda и VW.

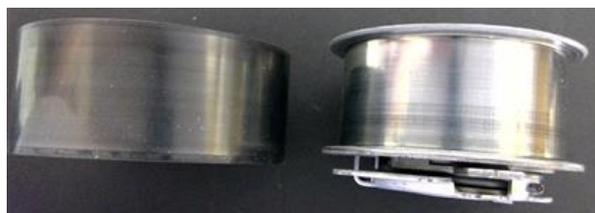
Рис. 2

При натяжке ремня в приводе ГРМ очень важно не только выставить и зафиксировать положение валов (рис. 4, 5 и 6), нужно также распустить шестерни распределительного вала и насоса высокого давления (рис. 4 и 5). Если этого не сделать, натяжение получит только та ветвь ремня, на которую непосредственно давит натяжной ролик. Как следствие, ролики могут зашуметь по причине недопустимого контактного давления и слишком большой нагрузки на подшипники. Характерными особенностями этой неисправности являются: изношенная поверхность тыльной стороны ремня (рис. 1), следы проскальзывания на поверхностях качения роликов (рис. 2) или отложения материала ремня (рис. 3) на роликах.

Натяжку ремня необходимо выполнять в соответствии с предписаниями производителя. Шестерня распределительного вала и шестерня насоса высокого давления должны прокручиваться на валах (рис. 4 и 5) для равномерного натяжения ремня в приводе.
