**Nova zatezna remenica razlikuje se od stare i ne može se stezati.
Komplet zupčastih remena CT1168K1 / WP1 / WP2 za vozila marki Audi, Seat,
Skoda i VW.
Različiti modeli 1.4 – 2.0 TDI Common Rail, EA288**

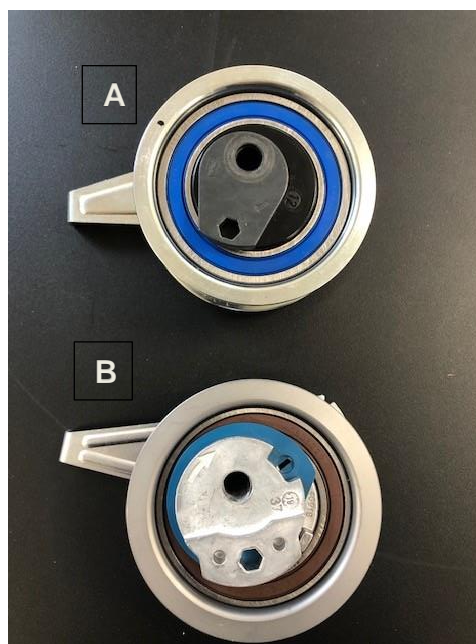
**Sl. 2**

Isporučena stezna remenica V56390 vizualno se razlikuje od remenice ugrađene u vozilo. Izgleda da se ne može zategnuti kako je opisano u uputama za ugradnju.

Proizvođač vozila koristi dvije različite izvedbe remenica. Komplet Continental Kit može sadržavati jednu ili drugu varijantu.

A = proizvođač Gates
B = proizvođač Litens

Razlika je u ekscentru za namještanje zatezne remenice. Kod zatezne remenice A = Gates nema potrebe za upotrebom alata za prilagođavanje T10265. Inače je postupak stezanja identičan.
