**Nowa rolka napinająca różni się od starej i nie można jej napiąć.  
Zestaw paska rozrządu CT1168K1/WP1/WP2 do Audi, Seat, Skoda i VW.  
Różne modele 1.4 – 2.0 I TDI Common Rail, EA288**

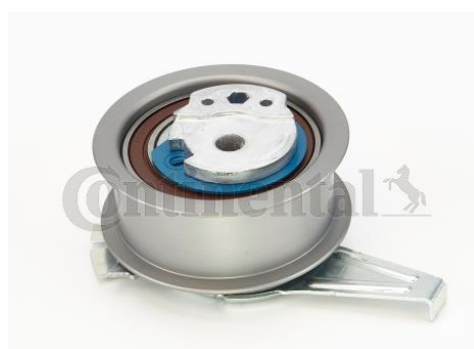
rys. 1

Dostarczona rolka napinająca V56390 różni się wyglądem od rolki zamontowanej w pojeździe. Wydaje się, że nie można jej napiąć zgodnie z opisem w instrukcji montażu.

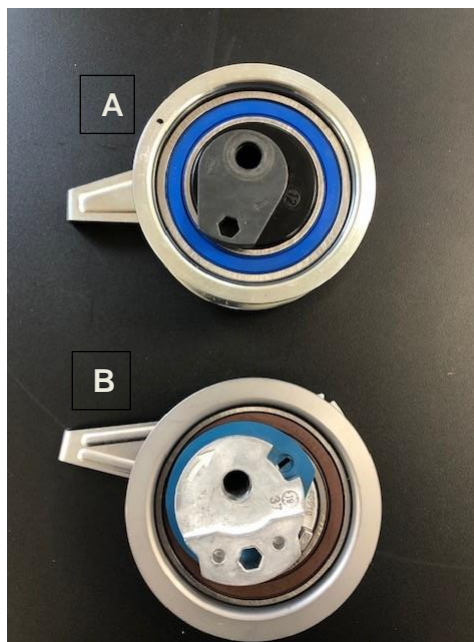
rys. 2

Producent pojazdu stosuje dwie różne wersje rolek. W zestawie Continental można również znaleźć jeden lub drugi wariant.

A = producent Gates  
B = producent Litens

Cechą wyróżniającą jest mimośród regulacyjny rolki napinającej. W rolce napinającej A (Gates), blokowanie za pomocą trzpienia blokującego rolki napinającej T10265 nie jest już konieczne. W przeciwnym razie procedura montażu jest identyczna.
