**A nova polia tensora é diferente da antiga e não vai tensionar.
Kit de correias de distribuição CT1168K1/ WP1/ WP2 para Audi, Seat, Skoda e VW.
Diversos modelos 1.4 – 2.0L TDI Common Rail, EA288**

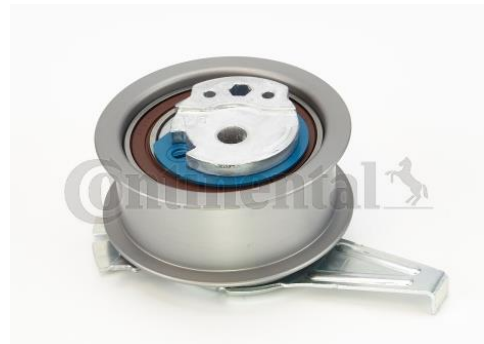
Fig. 1

A polia tensora fornecida V56390 distingue-se visualmente da polia montada no veículo. Não parece ser possível tensioná-la como descrito nas instruções de instalação.

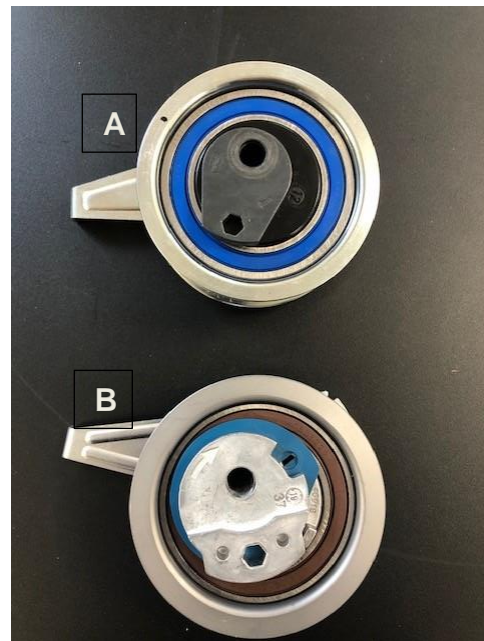
Fig. 2

Dois modelos diferentes de polias são utilizados pelo fabricante do veículo. O Kit da Continental também pode conter uma ou outra variante.

A = Fabricante Gates

B = Fabricante Litens

A característica diferenciadora é o excêntrico de ajuste da polia tensora. Para a polia tensora A = Gates não é necessária a piquetagem com a ferramenta de imobilização T10265. Caso contrário, o processo de tensão é idêntico.
