**Den nya spännrullen skiljer sig från den gamla och kan inte spännas.
Kamremssats CT1168K1/WP1/WP2 för Audi, Seat, Skoda och VW.
Olika modeller 1.4–2.0 I TDI Common Rail, EA288**

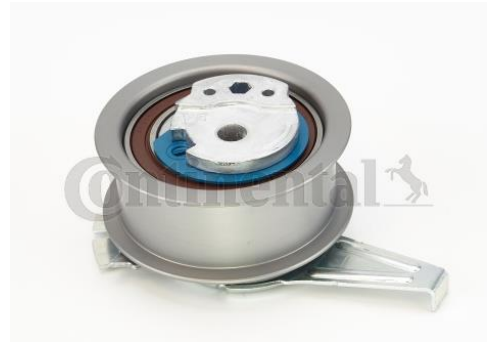
Bild 1

Den medföljande remspännaren V56390 har ett annat utseende än den som är monterad i bilen. Den verkar inte kunna spännas så som beskrivs i monteringsanvisningar.

Det som skiljer dem åt är den excentriska justeringen av spännrullen. Med spännrulle A = Gates är det inte längre nödvändigt att utföra en märkning med T10265-kalibreringsverktyget. För övrigt är spänningsförloppet identiskt.

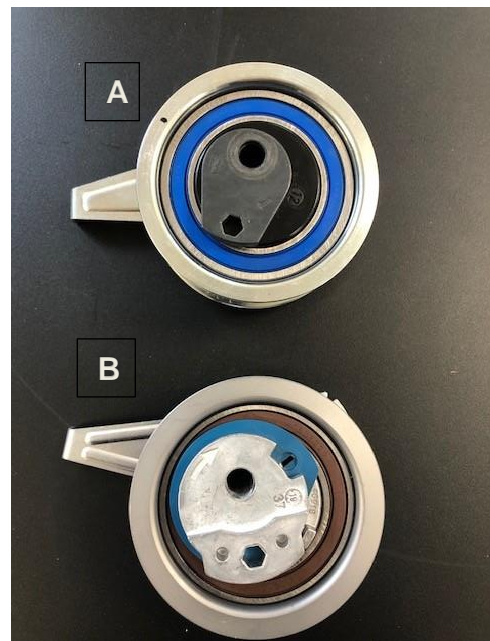
Bild 2

Två olika versioner används av fordonstillverkaren. Båda varianterna kan också ingå i Continental-kit.

A = tillverkare Gates
B = tillverkare Litens
