## Riziko záměny napínacích a vodicích kladek v sadách CT1038K1 a CT1038K2 během montáže

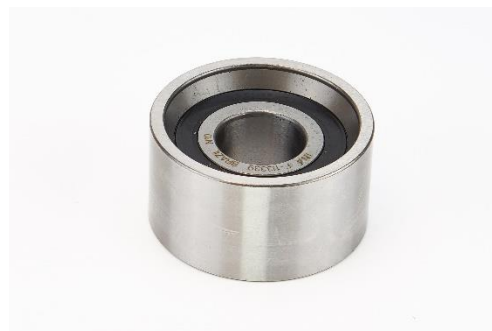
V55822 63,7 x 39mm

Při montáži může dojít k záměně vodicích a napínacích kladek, což má za následek nesprávné napnutí. To může vést ke zvýšené hlučnosti a dokonce k poškození motoru.

Obě kladky vypadají téměř identicky, jen s malým rozdílem v průměru. V důsledku toho je snadné obě kladky zaměnit.

Vodicí kladka V55826 má průměr 67 mm.  
Napínací kladka V55822 má menší průměr 63,7 mm.
