## CT1038K1- ja CT1038K2-sarjojen kiristin- ja ohjainrullan sekoittumisriski asennuksen aikana

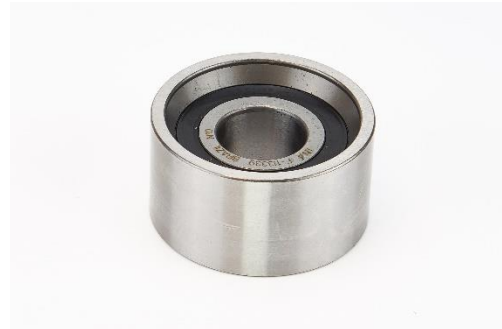
V55822 63,7 x 39mm

Kiristin- ja ohjainrullat sekoittuvat keskenään asennuksen aikana, mikä aiheuttaa virheellisen kiristyksen. Tämä voi lisätä melua ja aiheuttaa jopa moottorivaurion.

Nämä kaksi hihnapyörää näyttävät lähes identtisiltä, vain halkaisijassa on pieni ero. Tämän seurauksena kaksi hihnapyörää on helppo sekoittaa toisiinsa.

Ohjainrullan V55826 halkaisija on 67 mm. Kiristinrullan V55822 halkaisija on pienempi, 63,7 mm.
