Rizik od miješanja zatezne i slobodne remenice u kompletima CT1038K1 i CT1038K2 tijekom montaže

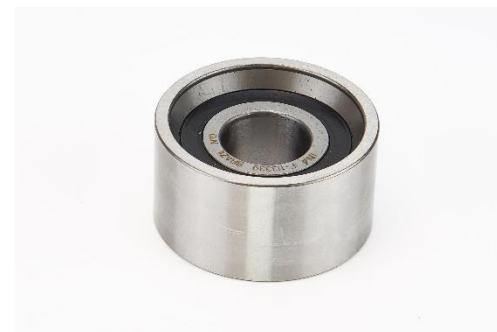
V55822 63,7 x 39 mm

Zatezne i slobodne remenice pomiješane su tijekom montaže, što rezultira neispravnim zatezanjem. To može dovesti do povećane buke, pa čak i oštećenja motora.

Dvije remenice izgledaju gotovo identično, samo se malo razlikuju u promjeru. Stoga ih je lako pomiješati.

Slobodna remenica V55826 ima promjer 67 mm. Zatezna remenica V55822 ima manji promjer od 63,7 mm.
