Rischio di confondere il tenditore e le pulegge di rinvio nei kit CT1038K1 e CT1038K2 durante il montaggio

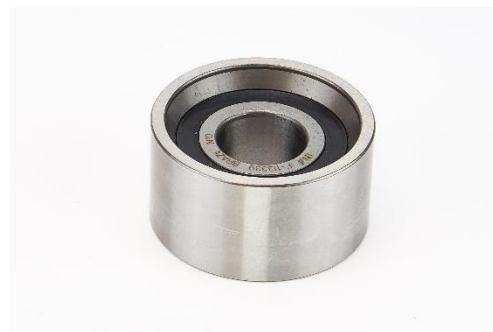
V55822 63,7 x 39 mm

Le pulegge di rinvio e di tensionamento vengono scambiate durante il montaggio, causando un tensionamento errato. Ciò può portare a un aumento del rumore e persino a danni al motore.

Le due pulegge sembrano quasi identiche, con una sola piccola differenza di diametro. Di conseguenza, è facile confondere le due pulegge.

La puleggia di rinvio V55826 ha un diametro di 67 mm. La puleggia tenditore V55822 ha un diametro inferiore, di 63,7 mm.
