Gevaar voor verwarring bij de montage van de span- en meelooprol in de CT1038K1 en CT1038K2

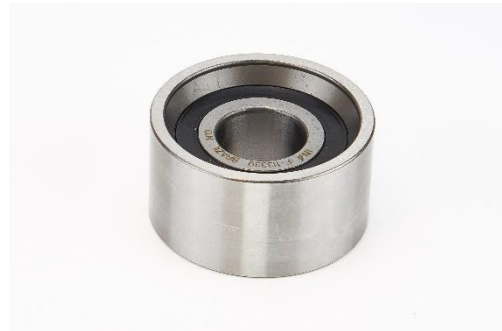
V55822 63,7 x 39mm

Het verwisselen van de spanrol en de meelooprol tijdens de montage leidt tot een verkeerde spanningsinstelling. Dit kan leiden tot lawaai en zelfs motorschade.

De spoelen zijn optisch vrijwel identiek en verschillen slechts in geringe mate in diameter. Dit kan gemakkelijk leiden tot verwarring tussen de rollen.

De meelooprol V55826 heeft een diameter van 67mm. De spanrol V55822 heeft een kleinere diameter van 63,7 mm.
