## Risco de troca ao instalar a polia de tensão e de desvio no CT1038K1 e CT1038K2

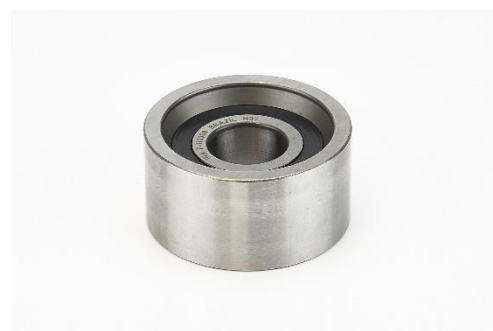
V55826 67 x 39 mm

As polias são quase idênticas do ponto de vista visual e diferem apenas ligeiramente em diâmetro. Isto pode facilmente levar a uma troca das polias.

A polia de desvio V55826 tem um diâmetro de 67 mm. A polia tensora V55822 tem um diâmetro menor de 63,7 mm.
