## Risc de încurcare a întinzătoarelor și a roților de abatere din kiturile CT1038K1 și CT1038K2 în timpul montării

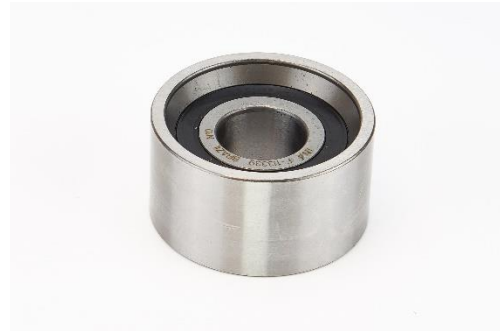
V55822 63,7 x 39 mm

Întinzătoarele și roțile de abatere sunt încurcate în timpul montării, rezultând o tensionare incorectă. Acest lucru poate duce la creșterea zgomotului și chiar la deteriorarea motorului.

Roata de abatere V55826 are un diametru de 67 mm. Întinzătorul V55822 are un diametru mai mic, de 63,7 mm.

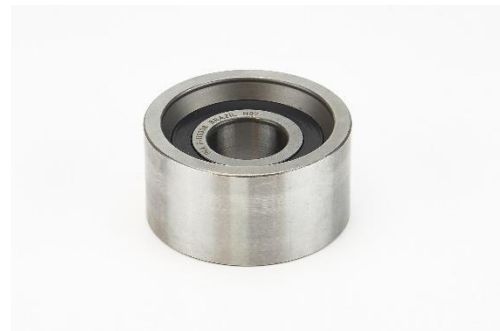
V55826 67 x 39 mm

Cele două roți arată aproape identic, existând doar o mică diferență de diametru. În consecință, este ușor să le încurcați.
