**Το σύστημα ψύξης δεν μπορεί να εξαερωθεί σωστά σε οχήματα με ηλεκτρικά/πνευματικά ελεγχόμενη αντλία νερού
Παραδείγματα: Audi / Seat / Skoda / VW 1,4l, 1,6l, 2,0l TDI - CT1168WP1**

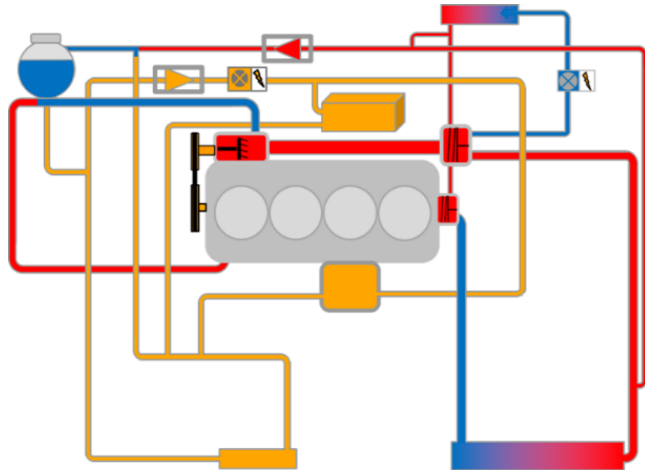
Προβλήματα θορύβου ή θερμοκρασίας ως αποτέλεσμα εσφαλμένης εξαέρωσης του συστήματος ψύξης. Μετά την αντικατάσταση της ηλεκτρικά/πνευματικά ελεγχόμενης αντλίας νερού, παραμένει ακόμη αέρας στο σύστημα.

Σε οχήματα με ηλεκτρικά/πνευματικά ελεγχόμενη αντλία νερού, το σύστημα ψύξης θα πρέπει να εξαερωθεί αφού ολοκληρωθεί η επαναπλήρωση χρησιμοποιώντας τη συσκευή μας πλήρωσης κενού (Tool Box W01) και μια επιπλέον συσκευή διαγνωστικού ελέγχου με τις απαραίτητες λειτουργίες. Ο λόγος για αυτό είναι το σύστημα θερμικής διαχείρισης, το οποίο διαθέτει επιπλέον βαλβίδες που τροφοδοτούν διαφορετικά κυκλώματα θέρμανσης. Απαιτείται άνοιγμα των βαλβίδων για εξαέρωση, ώστε να είναι δυνατό το άνοιγμα και η εξαέρωση όλων των κυκλωμάτων θέρμανσης.

Είναι απαραίτητο να ακολουθείτε τις οδηγίες και τις πληροφορίες του κατασκευαστή του οχήματος όταν εκτελείτε εργασίες επισκευής ή συντήρησης στο σύστημα ψύξης. Το σύστημα ψύξης θα πρέπει πάντα να εξαερώνεται με τη βοήθεια ενός διαγνωστικού ελεγκτή οχήματος χρησιμοποιώντας την "καθοδηγούμενη" λειτουργία του.
