## Sustav hlađenja ne može se pravilno odzračiti na vozilima s električno/pneumatski upravljanom pumpom za vodu Primjeri: Audi / Seat / Skoda / VW 1,4I, 1,6I, 2,0I TDI – CT1168WP1

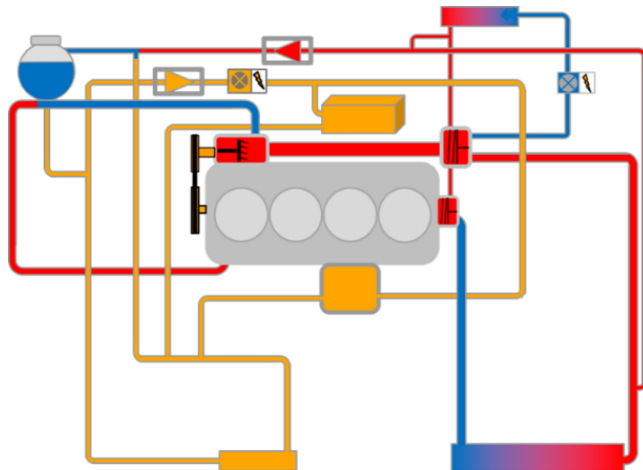
Problemi s bukom ili temperaturom zbog nepravilnog odzračivanja sustava hlađenja. Nakon zamjene električno/pneumatski upravljane pumpe za vodu u sustavu još uvijek ima zraka.

Na vozilima s električno/pneumatski upravljanom pumpom za vodu, rashladni sustav mora se odzračiti nakon ponovnog punjenja pomoću našeg uređaja za vakuumsko punjenje (Tool Box W01) i dodatnog dijagnostičkog uređaja s potrebnom funkcijom. Razlog za to je sustav upravljanja toplinom koji ima dodatne ventile koji opskrbljuju različite krugove grijanja. Za odzračivanje je potrebno otvoriti ventile kako bi se svi krugovi grijanja mogli otvoriti i odzračiti.

Prilikom popravka ili održavanja sustava hlađenja iznimno je važno slijediti upute i informacije proizvođača vozila. Sustav hlađenja obavezno se mora odzračiti pomoću uređaja za dijagnostiku s funkcijom navođenog ispitivanja.
