Kylsystem kan inte avluftas ordentligt på fordon med en elektrisk/pneumatisk vattenpump

Exempel: Audi/Seat/Skoda/VW 1,4 I, 1,6 I, 2,0 I TDI – CT1168WP1

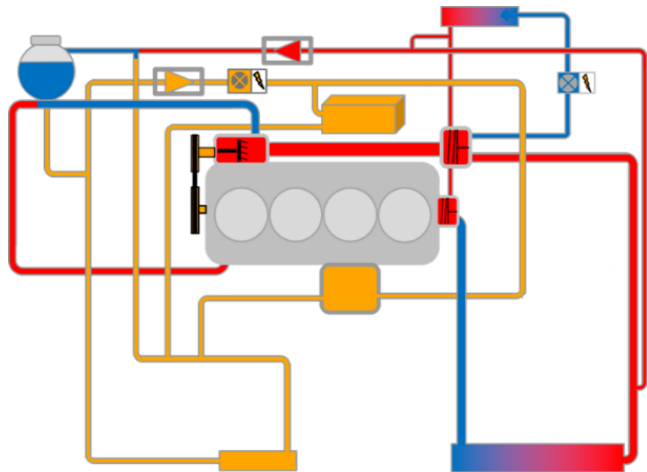
Missljud eller temperaturproblem till följd av felaktigt avluftat kylsystem. Det finns fortfarande luft i systemet efter byte av den elektriska/pneumatiska vattenpumpen.

På fordon med en elektrisk/pneumatisk vattenpump måste kylsystemet avluftas efter att ha fyllts på med vår vakuumpåfyllningsenhet (Tool Box W01) och ett kompletterande diagnosinstrument med nödvändiga funktioner. Anledningen till detta är värmestyrningssystemet. Det är utrustat med tilläggsventiler som försörjer olika värmekretsar. Ventilerna måste öppnas för avluftning så att alla värmekretsar kan öppnas och luftas.

Det är viktigt att följa fordonstillverkarens anvisningar och information när du utför reparations- eller underhållsarbeten på kylsystemet. Kylsystemet måste alltid avluftas med hjälp av ett fordonsdiagnosinstrument med hjälp av dess "guidade" funktion.
