**Problem z odpowietrzeniem układu chłodzenia w pojazdach wyposażonych w elektrycznie/pneumatycznie sterowane pompy wody.  
Przykład: Audi / Seat / Skoda / VW 1.4l, 1.6l, 2.0l TDI – zestaw CT1168WP1**

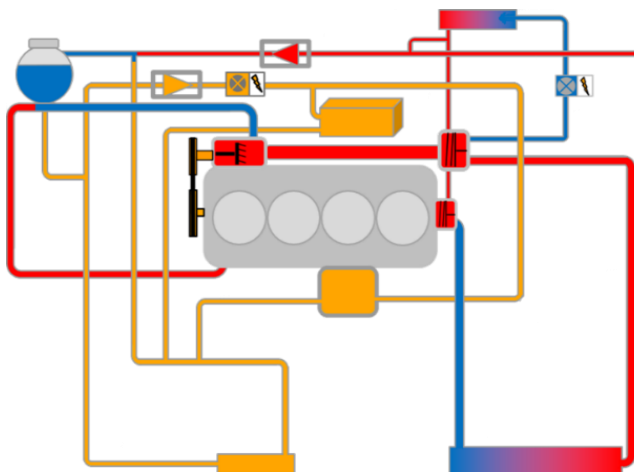
Występujący hałas lub nieprawidłowa temperatura w wyniku nieprawidłowego odpowietrzenia układu chłodzenia. Po wymianie sterowanej elektrycznie/pneumatycznie pompy wody w układzie nadal pozostaje powietrze.

W pojazdach ze sterowaną elektrycznie/pneumatycznie pompą wody, układ chłodzenia po jego napełnieniu należy prawidłowo odpowietrzyć wykorzystując w tym celu nasze urządzenie do napełniania próżniowego - Tool Box W01 oraz dodatkowe urządzenie diagnostyczne z dedykowanym oprogramowaniem. Przyczyną jest system zarządzania termiką silnika, który posiada dodatkowe zawory zasilające różne obwody układu chłodzenia. W celu ich odpowietrzenia należy je otworzyć, by można było udrożnić i odpowietrzyć wszystkie obwody układu.

Podczas prowadzenia prac w układzie chłodzenia należy bezwzględnie przestrzegać instrukcji oraz informacji producenta pojazdu. Układ chłodzenia należy zawsze odpowietrzać za pomocą testera diagnostycznego pojazdu korzystając z funkcji „krok po kroku”.
