Hluk z pohonu rozvodového řemene, natržený rozvodový řemen, poškození motoru. CT1078K1, CT1178K1 pro Opel / Vauxhall / Chevrolet 1.7D/CDTI (A17 DT/DTC/DTE/DTF/DTI DTJ/DTR/DTS, Z17 DTJ/DTR)

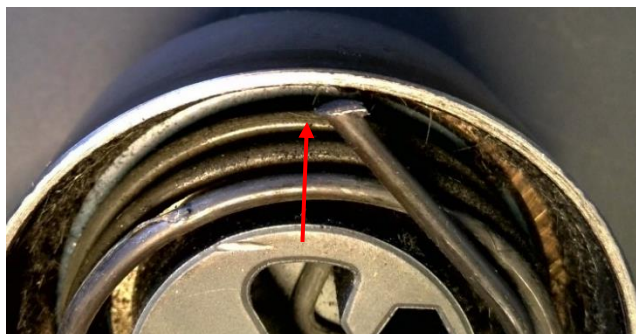
Hluk z pohonu rozvodového řemene. Rozvodový řemen přeskakuje nebo je natržený.

Jeden okraj rozvodového řemene je opotřebovaný po celé délce. Napínací pružina napínací kladky byla částečně nebo úplně obroušena.

Ujistěte se, že celá kontaktní plocha je umístěna naplocho na blok motoru a že je správně umístěna napínací pružina a také dodržujte montážní pokyny výrobce vozidla.

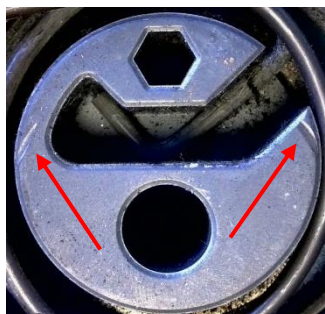
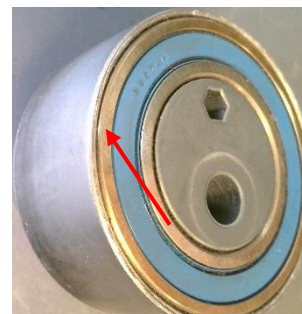
Kontaktní plocha napínací kladky nebyla při montáži umístěna naplocho na blok motoru, v důsledku čehož došlo k zachycení napínací pružiny mezi napínací kladkou a blokem motoru. Upevnění napínací kladky se poté při utažení šroubu zkosilo. To způsobuje, že se rozvodový řemen během jízdy posouvá do strany, což má za následek nesouosost. Řemenový pohon je příliš namáhán a nadměrně se zahřívá. V důsledku toho se může oddělit kroužek kuličkového ložiska a začít obrousovat napínací pružinu nebo ji dokonce probrousit.
