Melua hammashihnakäytöstä, jakohihna repeytynyt, moottorivaurio. CT1078K1, CT1178K1 malleihin Opel / Vauxhall / Chevrolet 1.7D/CDTI (A17 DT/DTC/DTE/DTF/DTI DTJ/DTR/DTS, Z17 DTJ/DTR)

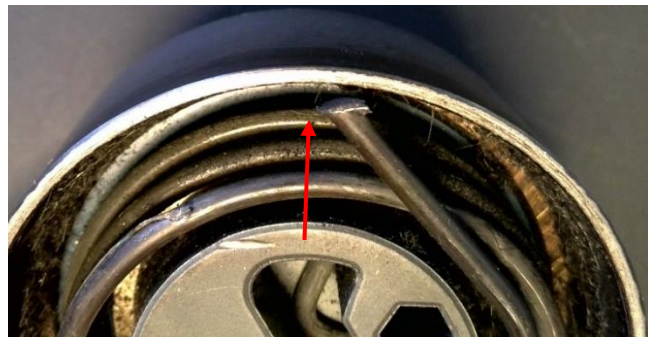
Hammashihnakäytöstä tuleva melu.
Jakohihna hyppää tai on repeytynyt.
Jakohihnan toinen reuna on kulunut koko pituudeltaan. Kiristinrullan kiristysjousi on hioutunut osittain tai kokonaan pois.

Varmista, että koko kosketuspinta on asetettu suoraan moottorilohkoa vasten ja että kiristysjousi on oikeassa asennossa, noudattaen samalla ajoneuvon valmistajan asennusohjeita.

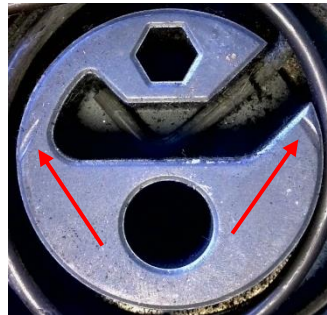
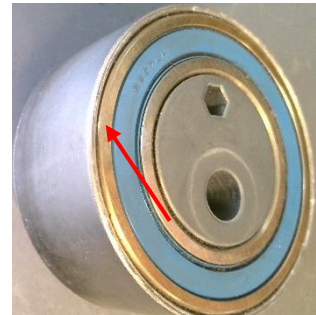
Kiristinrullan kosketuspintaa ei asetettu suoraan moottorilohkoa vasten asennuksen aikana, minkä seurauksena kiristysjousi jäi kiinni kiristinrullan ja moottorilohkon väliin. Kiristinrullan kiinnitys meni sitten vinoon, kun pultti kiristettiin. Tämä saa hammashihnan siirtymään sivusuunnassa käynnin aikana, mikä johtaa väärään linjaukseen. Hihnakäyttöön kohdistuu tarpeeton rasitus ja se kuumenee liikaa. Tämän seurauksena kuulalaakerin kehä voi halkeilla ja alkaa hioa kiristysjoustia tai jopa sen läpi.
