Θόρυβος από την κίνηση του ιμάντα χρονισμού, σχισμένος ιμάντας χρονισμού, ζημιά στον κινητήρα. CT1078K1, CT1178K1 για Opel / Vauxhall / Chevrolet 1.7D/CDTI (A17 DT/DTC/DTE/DTF/DTI DTJ/DTR/DTS, Z17 DTJ/DTR)

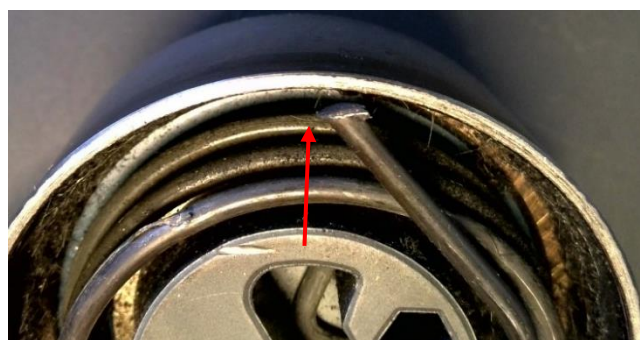
Θόρυβος από τον ιμάντα χρονισμού. Ο ιμάντας χρονισμού αναπηδά ή είναι σχισμένος.
 Η μία ακμή του ιμάντα χρονισμού έχει φθαρεί σε όλο το μήκος της. Το ελατήριο τάνσης της τροχαλίας εντατήρα έχει φθαρεί μερικώς ή πλήρως.

Φροντίστε ώστε ολόκληρη η επιφάνεια επαφής να τοποθετηθεί επίπεδη στο μπλοκ κινητήρα και το ελατήριο τάνσης να είναι στη σωστή θέση, ακολουθώντας παράλληλα τις οδηγίες τοποθέτησης του κατασκευαστή του οχήματος.

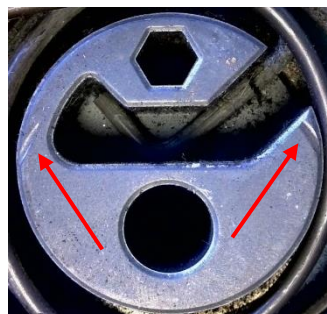
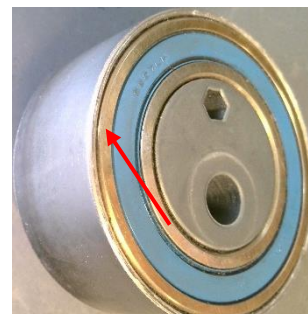
Η επιφάνεια επαφής της τροχαλίας εντατήρα δεν τοποθετήθηκε επίπεδη στο μπλοκ κινητήρα κατά την τοποθέτηση, με αποτέλεσμα το ελατήριο τάνσης να πιαστεί μεταξύ τροχαλίας εντατήρα και μπλοκ κινητήρα. Στη συνέχεια, η βάση της τροχαλίας εντατήρα πήρε κλίση κατά τη σύσφιξη του μπουλονιού. Αυτό προκαλεί τη μετατόπιση του ιμάντα χρονισμού στο πλάι κατά τη λειτουργία, με αποτέλεσμα την κακή ευθυγράμμιση. Το σύστημα μετάδοσης κίνησης με ιμάντα υπόκειται σε αδικαιολόγητη καταπόνηση και θερμαίνεται υπερβολικά. Ως αποτέλεσμα αυτού, η θήκη του εδράνου ενδέχεται να αποσπαστεί και να αρχίσει να φθείρει το ελατήριο τάνσης ή ακόμη και να το διαπεράσει λόγω της προστριβής.
