Rumore dalla trasmissione cinghia di distribuzione, cinghia di distribuzione strappata, danni al motore. CT1078K1, CT1178K1 for Opel / Vauxhall / Chevrolet 1.7D/CDTI (A17 DT/DTC/DTE/DTF/DTI DTJ/DTR/DTS, Z17 DTJ/DTR)

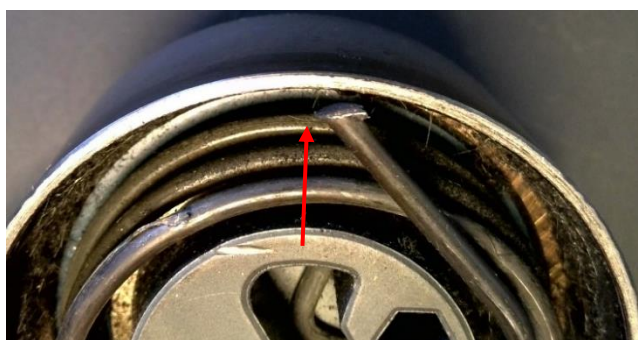
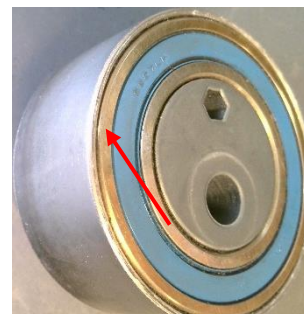
Rumore dalla trasmissione cinghia di distribuzione. La cinghia di distribuzione salta o è strappata.

Un bordo della cinghia di distribuzione è consumato per tutta la sua lunghezza. La molla di tensionamento della puleggia tenditrice è parzialmente o completamente lisa.

La superficie di contatto della puleggia tenditrice non è stata posizionata aderente al blocco motore durante il montaggio, per cui la molla di tensionamento si è incastrata tra la puleggia tenditore e il blocco motore. Il supporto della puleggia tenditrice si è quindi inclinato quando il bullone è stato serrato. Ciò fa sì che la cinghia di distribuzione si sposti lateralmente durante la marcia, con conseguente disallineamento. La trasmissione a cinghia è soggetta a sollecitazioni eccessive e si surriscalda eccessivamente. Di conseguenza, la guida del cuscinetto a sfere può spaccarsi e iniziare a levigare la molla di tensione o addirittura a consumarla completamente.

Assicurarsi che l'intera superficie di contatto aderisca al blocco motore e che la molla di tensionamento sia posizionata correttamente, attenendosi inoltre alle istruzioni di montaggio del costruttore del veicolo.
