Lawaai van de tandriemaandrijving, tandriem gescheurd, motorschade. CT1078K1, CT1178K1 voor Opel / Vauxhall / Chevrolet 1.7D/CDTI (A17 DT/DTC/DTE/DTF/DTI DTJ/DTR/DTS, Z17 DTJ/DTR)

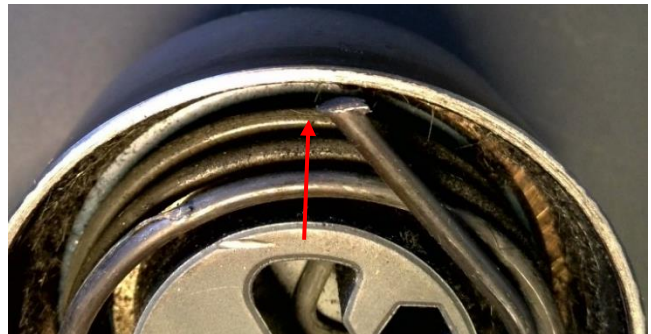
Lawaai van de tandriemaandrijving. De tandriem verspringt of is gescheurd. Een rand van de distributieriem is over de gehele lengte afgesleten. De spanveer van de spanrol is geheel of gedeeltelijk afgeslepen.

Zorg ervoor dat het gehele contactvlak vlak tegen het motorblok is geplaatst en dat de trekveer juist is gepositioneerd, terwijl u tevens de montage-instructies van de voertuigfabrikant volgt.

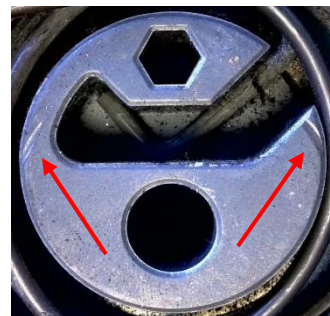
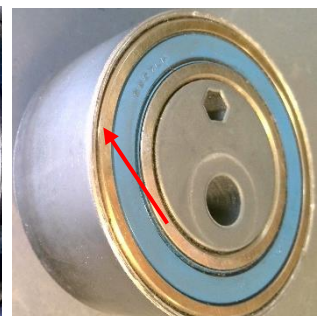
Het contactvlak van de spanrol was bij de montage niet vlak tegen het motorblok geplaatst, waardoor de trekveer tussen spanpoelie en motorblok klem kwam te zitten. De bevestiging van de spanrol kwam vervolgens scheef te staan toen de bout werd vastgedraaid. Hierdoor verschuift de distributieriem tijdens het rijden zijwaarts, met uitlijnfouten tot gevolg. De riemaandrijving wordt onnodig belast en warmt overmatig op. Als gevolg hiervan kan het loopvlak van het kogellager splijten en de spanveer gaan afslijpen of zelfs doorslijpen.
