Wydobywający się hałas z napędu paska rozrzędu, uszkodzony pasek rozrzędu, uszkodzenie silnika. Zestawy CT1078K1, CT1178K1: Opel / Vauxhall / Chevrolet 1.7D/CDTI (A17 DT/DTC/DTE/DTF/DTI DTJ/DTR/DTS, Z17 DTJ/DTR)

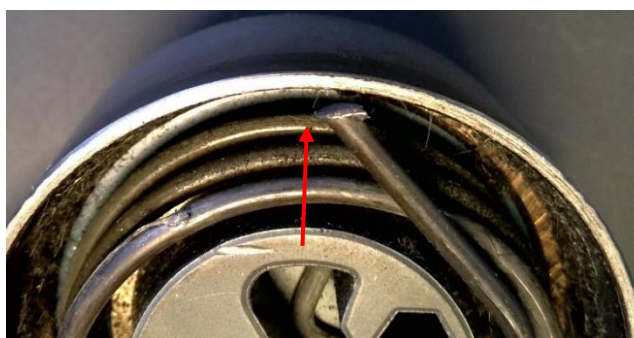
Hałas wydobywający się z napędu paska rozrzędu. Pasek rozrzędu przeskakuje lub jest uszkodzony. Jedna krawędź paska jest zużyta na całej jego długości. Sprężyna napinająca rolki napinającej została częściowo lub całkowicie zeszlifowana.

W trakcie montażu należy zwrócić uwagę by cała powierzchnia styku rolki przylegała do bloku silnika, a sprężyna została prawidłowo ustawiona. Należy przestrzegać wymagań producenta pojazdu zawartych w instrukcji montażu.

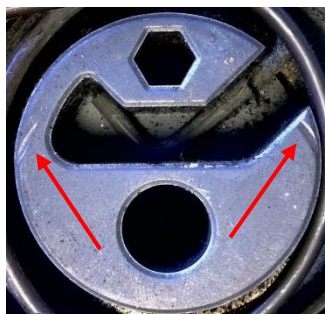
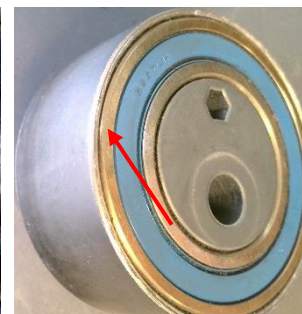
Podczas montażu powierzchnia styku rolki napinającej nie przylega całą powierzchnią do bloku silnika, skutkując zakleszczeniem się sprężyny pomiędzy rolką napinającą a blokiem silnika. Dokręcenie śruby skutkuje ukośnym ustawieniem powierzchni rolki, powodując brak współosiowości, a w trakcie pracy zsuwanie się paska w bok. W tym ustawieniu napęd paska jest narażony na nadmierne obciążenie i wzrost temperatury. Wynikiem czego bieżnia łożyska kulkowego może się oddzielić i zacząć ścierać sprężynę napinającą lub nawet doprowadzić do przecierania jej bieżni w miejscu styku ze sprężyną.
