## Missljud från kamremssystemet, sliten kamrem och motorskador. CT1078K1, CT1178K1 för Opel/Vauxhall/Chevrolet 1.7D/CDTI (A17 DT/DTC/DTE/DTF/DTI DTJ/DTR/DTS, Z17 DTJ/DTR)

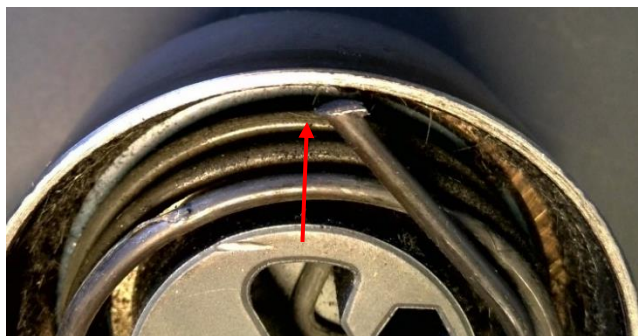
Missljud från kamremssystemet.  
Kamremmen hoppar eller är sliten.  
Ena kanten på kamremmen är nedsliten i  
hela dess längd. Spännrullens dragfjäder  
är helt eller delvis nedslipad.

Se nogsamt till att hela kontaktytan ligger  
plant mot motorblocket och att dragfjädern  
är korrekt placerad, samtidigt som du följer  
fordonstillverkarens  
monteringsanvisningar.

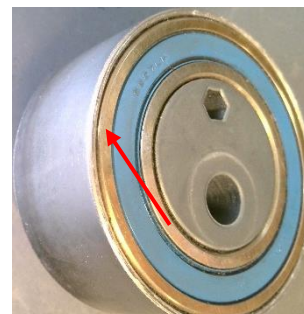
Spännrullens anliggningsyta placerades  
inte plant mot motorblocket vid  
monteringen, vilket gjorde att dragfjädern  
fastnade mellan spännrullen och  
motorblocket. När skruven drogs åt blev  
spännrullen snedställd. Detta får  
kamremmen att dra sig åt sidan och  
orsakar en fellinjering. Remdrivningen  
utsätts för onödig belastning och värms  
upp kraftigt. Kullagrets bana kan då lossna  
och börjar nöta på dragfjädern eller till och  
med slipa ner den helt.
