## Ruidos procedentes de la transmisión por correa de distribución, correa de distribución rota, daños en el motor. CT1078K1, CT1178K1 para Opel / Vauxhall / Chevrolet 1.7D/CDTI (A17 DT/DTC/DTE/DTF/DTI DTJ/DTR/DTS, Z17 DTJ/DTR)

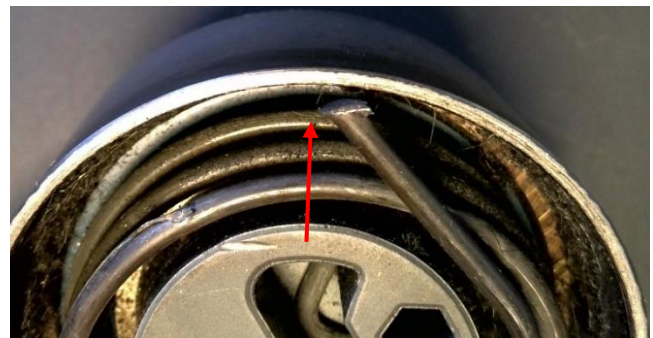
Ruidos procedentes de la transmisión por correa de distribución. La correa de distribución ha salido de su sitio o se ha roto.

Un canto de la correa de distribución está desgastado de forma circular. El resorte tensor del rodillo tensor ha sido desgastado o cortado de forma leve o total.

Asegúrese de que la superficie de contacto esté completamente asentada en el bloque de motor y de que el resorte tensor esté correctamente asentado y siga las instrucciones del fabricante del vehículo.

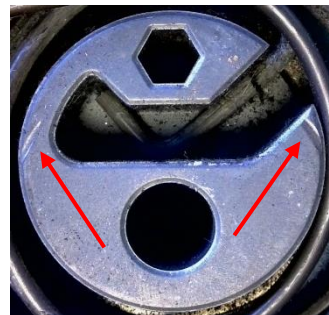
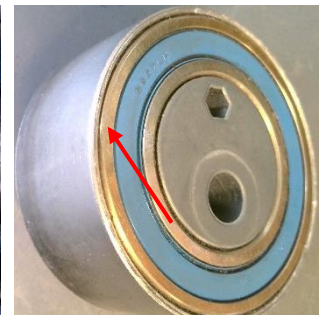
La superficie de contacto del rodillo tensor no se asentó completamente en el bloque de motor durante el montaje, lo que permitió que el resorte tensor se interpusiera entre el rodillo tensor y el bloque de motor. Al apretar el tornillo, el rodillo tensor se ha inclinado. En consecuencia, la correa de distribución se desplaza lateralmente hacia fuera durante el funcionamiento y entra en un error de alineación. La transmisión por correa está sometida a una tensión no permitida y se calienta en exceso. En consecuencia, la cubierta puede separarse del rodamiento de bolas y desgastar o cortar el resorte tensor.
