Zaman ayarı tahrik kayışından gelen ses, yırtık zaman ayar kayışı, motor hasarı. Opel / Vauxhall / Chevrolet 1.7D/CDTI (A17 DT/DTC/DTE/DTF/DTI DTJ/DTR/DTS, Z17 DTJ/DTR) için CT1078K1, CT1178K1

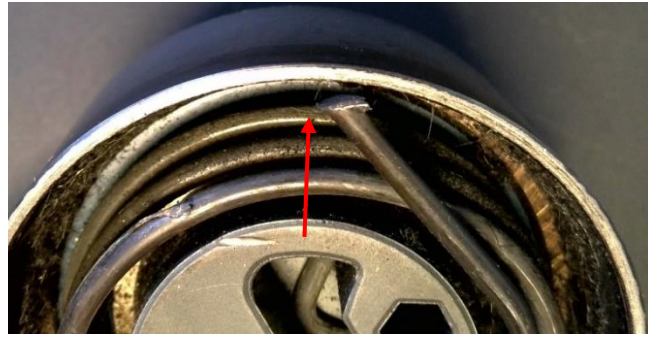
Zaman ayarı tahrik kayışından gelen ses.
Zaman ayar kayışı atlıyor veya yırtılmış.
Zaman ayar kayışının bir kenarı, uzunluğu boyunca tamamen aşınmış. Gergi kasnağının gergi yayı kısmen veya tamamen ezilmiş ve aşınmış.

Tüm temas yüzeyinin motor bloğuna düz bir şekilde yerleştirildiğinden ve gergi yayının doğru konumlandırıldığından emin olun, ayrıca araç üreticisinin montaj talimatlarını takip edin.

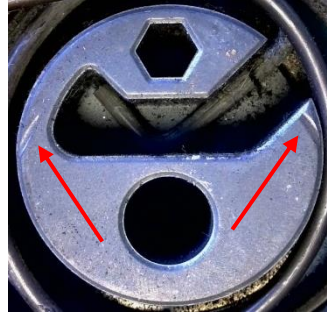
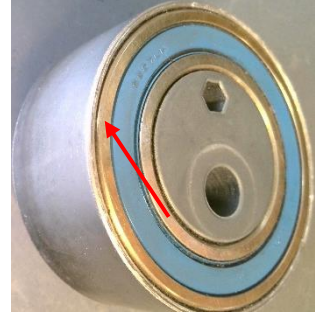
Gergi kasnağının temas yüzeyi montaj sırasında motor bloğuna olarak düzleştirilmediğinden gergi yayı, gergi kasnağı ile motor bloğu arasında sıkışmıştır. Arından gergi kasnağı montajı, cıvata sıkıldığında eğimli hale gelmiştir. Bu, zaman ayar kayışının çalışırken yana kaymasına, dolayısıyla yanlış hizalamaya neden olur. Kayışlı tahrik fazla zorlandığından aşırı derecede ısınır. Bunun sonucunda, bilyeli rulmanın yuvası ayrılabilir ve gergi yayını ezmeye ve hatta aşındırmaya başlayabilir.
