Οι οδοντώσεις του ιμάντα χρονισμού καταστρέφονται κατά τη διαδικασία εκκίνησης ή μετά από λίγα χιλιόμετρα. CT1140K2 και CT1140WP2.

Διάφοροι πετρελαιοκινητήρες Euro 6: Opel 2.0, Citroen/ Peugeot 2.0/ 2.2 Blue HDi; Ford 2.0 TDCi / ECO netic / ECOBlue, Toyota 2.0 D4d

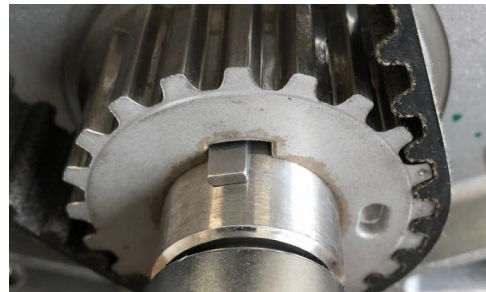
Ο μηχανισμός κίνησης του ιμάντα περιλαμβάνει ένα οβάλ γρανάζι στροφαλοφόρου για τη μείωση των αιχμών ισχύος. Το γρανάζι στροφαλοφόρου είναι χαλαρά τοποθετημένο, δηλ. κινείται πάνω στον άξονα, και μπορεί να περιστραφεί χωρίς τη χρήση ειδικού εργαλείου. Αυτό, σε συνδυασμό με μια λανθασμένα τοποθετημένη αντλία υψηλής πίεσης, οδηγεί σε σημαντικά αυξημένες αιχμές δύναμης και μπορεί να προκαλέσει τη βλάβη του ιμάντα χρονισμού.

Σημαντικό: Κατά την εκτέλεση εργασιών στην αντλία υψηλής πίεσης εκ των προτέρων, είναι σημαντικό να διασφαλίζεται η σωστή θέση τοποθέτησης!

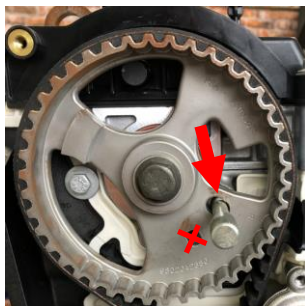
Εικόνα 1

8 mm (Εικόνα 1) > ΑΝΣ 1^{ου} κυλίνδρου για αλλαγή του ιμάντα χρονισμού

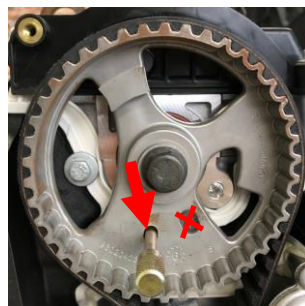
Εικόνα 2

6 mm (Εικόνα 2) > περίπου 75° μετά, για αποσυναρμολόγηση και συναρμολόγηση της αντλίας έγχυσης

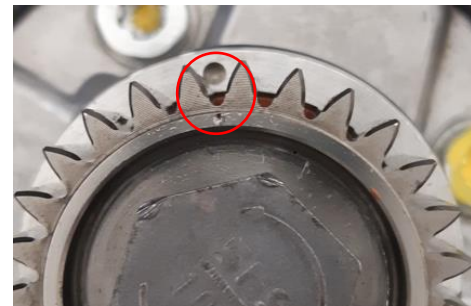
Εικόνα 3

Η αντλία υψηλής πίεσης φέρει ορισμένες ενδείξεις στο πινιόν και στο περίβλημά της (**Εικόνα 3**), οι οποίες θα πρέπει να είναι ευθυγραμμισμένες για να γίνει σωστά η τοποθέτηση. Στην περίπτωση αφαίρεσης και επανατοποθέτησης και της αντλίας καυσίμου υψηλής πίεσης, πέραν της αλλαγής του ιμάντα χρονισμού, θα πρέπει να ολοκληρώσετε πρώτα την τοποθέτηση του ιμάντα χρονισμού και έπειτα να τοποθετήσετε την αντλία υψηλής πίεσης.

Σε περίπτωση αφαίρεσης και τοποθέτησης και της αντλίας καυσίμου υψηλής πίεσης, πέραν της αντικατάστασης του ιμάντα χρονισμού, είναι σημαντικό να τηρήσετε τη σωστή σειρά τοποθέτησης. Θα πρέπει να ολοκληρώσετε πρώτα την τοποθέτηση του ιμάντα χρονισμού και έπειτα να τοποθετήσετε την αντλία υψηλής πίεσης. Η διαδικασία τάνυσης θα πρέπει να διεξαχθεί σύμφωνα με τις οδηγίες του κατασκευαστή του οχήματος και με τη χρήση όλων των ειδικών εργαλείων που προβλέπονται γι' αυτόν τον σκοπό.

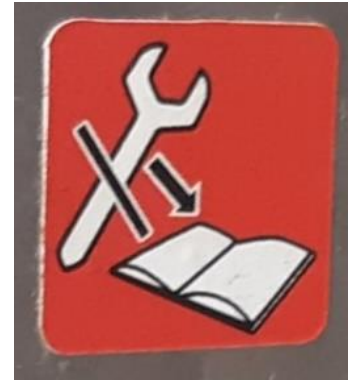
Η δυσκολία έγκειται στον εντοπισμό των ενδείξεων. Οι μεταχειρισμένες αντλίες έχουν, ορισμένες φορές, μαύρο λάδι πάνω στον οδοντοτροχό και πολλά συνεργεία δεν γνωρίζουν τα ιδιαίτερα χαρακτηριστικά τους. Πάνω στην αντλία έγχυσης υπάρχει ένα αυτοκόλλητο που υποδεικνύει την ανάγκη τήρησης ειδικών οδηγιών τοποθέτησης.
