**De buitenste ring van de spanrol is verschoven.
CT1078K1, CT1178K1 voor Opel/Vauxhall/Chevrolet 1.7D/CDTI
(A17 DT/DTC/DTE/DTF/DTI/DTJ/DTL/DTN/DTR/DTS, Z17 DT/DTH/DTL/DTJ/DTR,
LKR, LUD)**

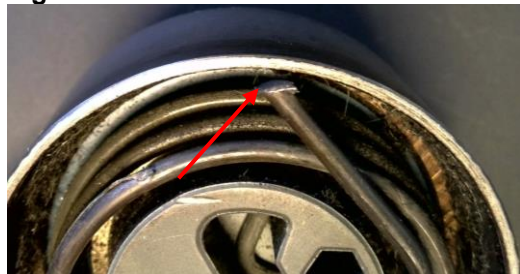
Fig. B

Geluid van de distributieriemaandrijving.
Verkeerde uitlijning in de riemaandrijving.
Distributieriem breekt of is gescheurd.
Een rand van de distributieriem is over de
gehele lengte afgesleten (**Fig. A**). De spanveer
van de spanrol is geheel of gedeeltelijk
doorgeslepen (**Fig. B**).

De riemaandrijving staat onder onaanvaardbare
spanning en wordt te heet. Onjuiste spanning
heeft tot gevolg dat de distributieriem niet goed
uitgelijnd raakt en naar één kant loopt.
Door de overmatige verhitting geraakt het
loopvlak van de spanrol los en verschuift het op
het kogellager (**Fig. C**). Hierdoor wordt de
trekveer doorgeslepen (**Fig. B**).

Afhankelijk van de motorcode moet de spanrol
uiteindelijk worden vastgedraaid op 0° of 60°
vóór het BDP. De installatie-instructies van de
voertuigfabrikant moeten worden gevolgd voor
de juiste motorcode.
