Laufmantel der Spannrolle hat sich verschoben.

CT1078K1, CT1178K1 für Opel/Vauxhall/Chevrolet 1.7D/CDTI

(A17 DT/DTC/DTE/DTF/DTI/DTJ/DTL/DTN/DTR/DTS, Z17 DT/DTH/DTL/DTJ/DTR, LKR, LUD)

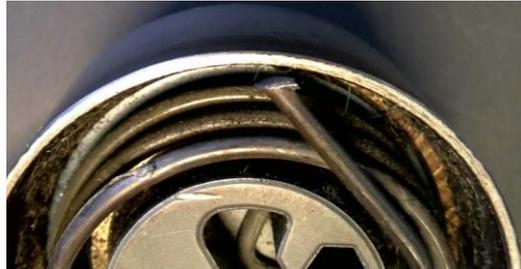
Abb. B

Geräusche aus dem Zahnriementrieb.
Fluchtungsfehler im Riementrieb. Zahnriemen ist übersprungen oder gerissen.
Eine Zahnriemenkante ist umlaufend abgeschliffen (**Abb. A**). Die Spannfeder der Spannrolle wurde an- oder durchgeschliffen (**Abb. B**).

Der Riementrieb wurde mit einer unzulässigen Spannung beaufschlagt und erwärmt sich übermäßig. Aufgrund einer nicht korrekten Spannung begibt sich der Zahnriemen in einen Fluchtungsfehler und läuft seitlich an. Durch die übermäßige Erwärmung trennt sich der Laufmantel der Spannrolle und verschiebt sich auf dem Kugellager (**Abb. C**). In der Folge wird die Spannfeder an- oder durchgeschliffen (**Abb. B**).

Es ist darauf zu achten, dass die Spannrolle je nach Motorcode 0° oder 60° vor OT endgültig festgezogen wird. Montageanleitung des Fahrzeugherstellers beachten!
