Kiristinrullan ulkorengas on siirtynyt.

CT1078K1, CT1178K1, Opel/Vauxhall/Chevrolet 1.7D/CDTI

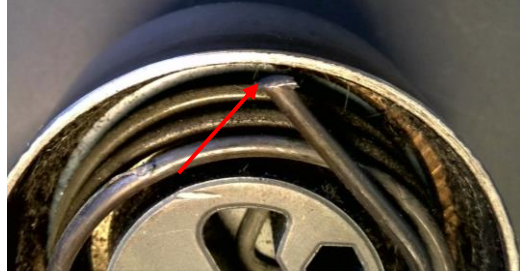
Kuva B

Hammashihnakäytöstä tuleva melu.
Hihnakäytön kohdistusvirhe. Hammashihna hyppää tai on repeytynyt.
Hammashihnan toinen reuna on kulunut koko pituudeltaan (**kuva A**). Kiristinrullan kiristysjousi on hioutunut osittain tai kokonaan läpi (**Kuva. B**).

Hihnakäyttöön kohdistuu liian suuri kiristys ja se kuumenee liikaa. Väärä kiristys johtaa hammashihnan väärään kohdistukseen ja se ajautuu toiselle sivulle.
Liiallisen kuumenemisen vuoksi kiristinrullan juoksupinta erottuu ja siirtyy kuulalaakerilla (kuva C). Tämän seurauksena kiristysjousi kuluu poikki (kuva. B).

Moottorikoodista riippuen kiristinrulla on kiristettävä lopuksi joko 0° tai 60° ennen yläkuoloa. Ajoneuvon valmistajan asennusohjeita on noudatettava oikean moottorikoodin mukaisesti.
