Déplacement de la bande de roulement du galet tendeur CT1078K1, CT1178K1 pour moteur Opel/Vauxhall/Chevrolet 1.7D/CDTI (A17 DT/DTC/DTE/DTF/DTI/DTJ/DTL/DTN/DTR/DTS, Z17 DT/DTH/DTL/DTJ/DTR, LKR, LUD)

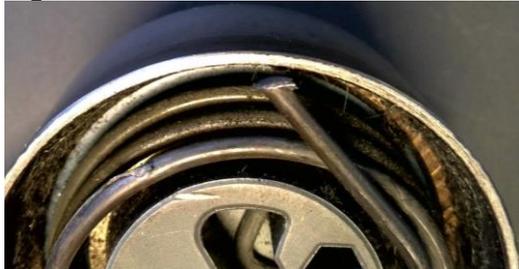
Fig. B

Un bord de la courroie est usé sur toute sa longueur (**Fig. A**). Le ressort de tension du galet tendeur a été partiellement ou complètement usé par frottements (**Fig. B**).

Le mécanisme d'entraînement a été soumis à une tension anormale et a subi un échauffement excessif. En raison d'une tension incorrecte, la courroie s'est désalignée et s'est déplacée latéralement. Sous l'effet de l'échauffement excessif, la bande de roulement du galet tendeur s'est désolidarisée et s'est déplacée sur le roulement à billes (**Fig. C**). Il en a résulté une usure partielle ou complète du ressort de tension par frottements (**Fig. B**).

Veiller à opérer le serrage final du galet tendeur à 0° ou 60° avant le PMH (selon le code moteur). Respecter les instructions de montage du constructeur correspondant au code moteur concerné.
