Η κυλινδρική επένδυση της τροχαλίας τάνυσης έχει μετατοπιστεί. CT1078K1, CT1178K1 για Opel/Vauxhall/Chevrolet 1.7D/CDTI (A17 DT/DTC/DTE/DTF/DTI/DTJ/DTL/DTN/DTR/DTS, Z17 DT/DTH/DTL/DTJ/DTR, LKR, LUD)

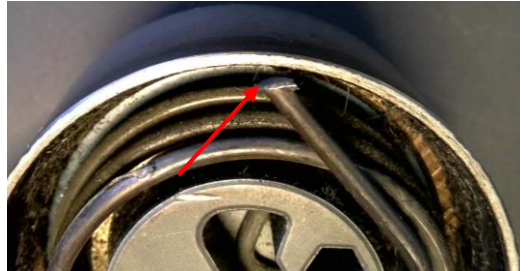
Εικ. Β

Μια ακμή του οδοντωτού ιμάντα παρουσιάζει περιμετρικά φθορές από τριβή **(εικ. Α)**. Το ελατήριο τάνυσης της τροχαλίας τάνυσης παρουσιάζει φθορές λόγω τριβών **(εικ. Β)**.

Λόγω υπερβολικής θέρμανσης αποκολλάται η κυλινδρική επένδυση της τροχαλίας τάνυσης και μετατοπίζεται επάνω στο ρουλεμάν **(εικ. Γ)**. Ως αποτέλεσμα, το ελατήριο τάνυσης παρουσιάζει φθορές λόγω τριβών **(εικ. Β)**.

Πρέπει να διασφαλιστεί ότι η τροχαλία τάνυσης έχει σφιχτεί οριστικά στις 0° ή 60° πριν από το ΑΝΣ, ανάλογα με τον κωδικό κινητήρα. Προσέξτε τις οδηγίες συναρμολόγησης του κατασκευαστή οχήματος!
