## Hodni plašt zatezne remenice se pomaknuo.

### CT1078K1, CT1178K1 za Opel/Vauxhall/Chevrolet 1.7D/CDTI

(A17 DT/DTC/DTE/DTF/DTI/DTJ/DTL/DTN/DTR/DTS, Z17 DT/DTH/DTL/DTJ/DTR, LKR, LUD)

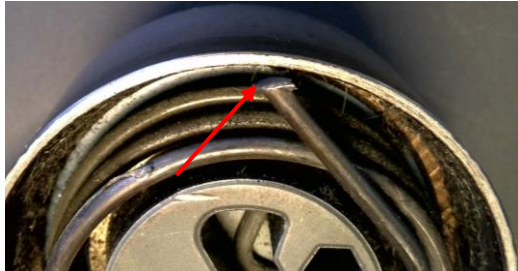
Sl. B

Rub zupčastog remena izglađen je cijelom dužinom (**sl. A**). Zatezna opruga zatezne remenice prekomjerno je izbrušena (**sl. B**).

Zbog prekomjernog zagrijavanja odvaja se hodni plašt zatezne remenice i pomiče se na kugličnom ležaju (**sl. C**). Rezultat je prekomjerno brušenje zatezne opruge (**sl. B**).

Potrebno je paziti da se zatezna remenica završno zategne 0° ili 60° ispred gornje mrtve točke ovisno o kodu motora. Pridržavajte se uputa za montažu proizvođača vozila!
