**Il rivestimento di scorrimento della puleggia tendicinghia si è spostato.
CT1078K1, CT1178K1 per Opel/Vauxhall/Chevrolet 1.7D/CDTI
(A17 DT/DTC/DTE/DTF/DTI/DTJ/DTL/DTN/DTR/DTS, Z17 DT/DTH/DTL/DTJ/DTR, LKR, LUD)**

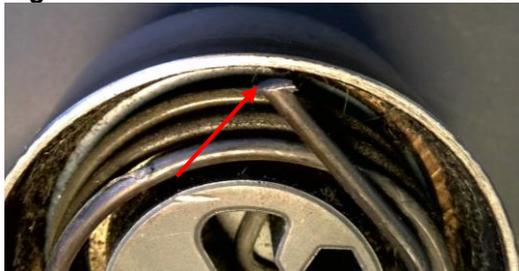
Fig. B

Un bordo della cinghia dentata presenta un'abrasione lungo tutto il perimetro (**Fig. A**). La molla di tensionamento della puleggia tendicinghia presenta un'abrasione o si è rotta (**Fig. B**).

A causa del riscaldamento eccessivo, il rivestimento di scorrimento della puleggia tendicinghia si sposta e finisce sul cuscinetto a sfere (**Fig. C**). Questo provoca un'abrasione o rottura della molla di tensionamento (**Fig. B**).

Assicurarsi che la puleggia di tensionamento sia serrata a 0° o 60° prima del PMS, a seconda del codice del motore. Seguire le istruzioni di montaggio del costruttore del veicolo.

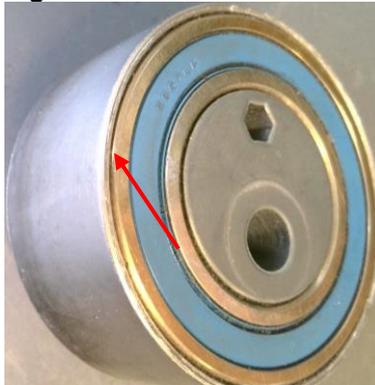
Fig. C

La trasmissione a cinghia è sottoposta a un livello di tensione eccessivo e si surriscalda eccessivamente. A causa di una tensione errata, la cinghia dentata si disallinea e scorre lateralmente.
