**Zewnętrzny pierścień rolki napinacza został przesunięty.
Zestawy CT1078K1, CT1178K1: Opel / Vauxhall / Chevrolet 1.7D/CDTI
(A17 DT/DTC/DTE/DTF/DTI/DTJ/DTL/DTN/DTR/DTS, Z17 DT/DTH/DTL/DTJ/DTR, LKR, LUD)**

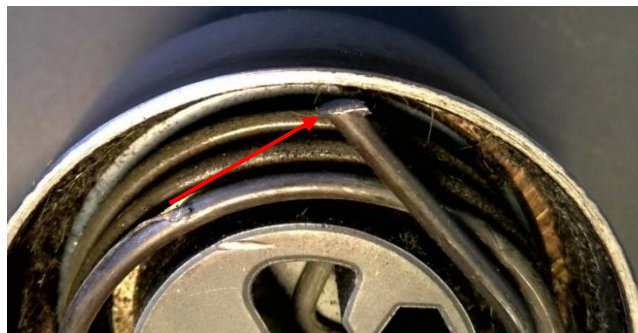
Rys. B

Hałas wydobywający się z napędu paska rozrządu. Brak osiowości napędu paskowego. Pasek rozrządu przeskakuje lub jest uszkodzony. Jedna krawędź paska jest zużyta na całej jego długości (**Rys. A**). Sprężyna napinająca rolki napinającej została częściowo lub całkowicie zeszlifowana (**Rys. B**).

Napęd pasowy jest zbyt mocno napięty i nadmiernie się nagrzewa. Niewłaściwe napięcie powoduje powstanie niewspółosiowości w napędzie rozrządu i ocieranie paska z jednej strony. Przegrzanie powoduje pęknięcie bieżni rolki napinającej i przemieszczenie jej na łożysku kulkowym (**Rys. C**). Prowadzi to do częściowego lub całkowitego zeszlifowania sprężyny naciągowej (**Rys. B**).

Pamiętaj, aby w zależności od kodu silnika zakończyć napinanie rolki napinającej w pozycji 0° lub 60° przed GMP. Postępuj zgodnie z instrukcjami montażu producenta pojazdu.
