## Camisa da polia tensora deslocou-se.

### CT1078K1, CT1178K1 para Opel/Vauxhall/Chevrolet 1.7D/CDTI

(A17 DT/DTC/DTE/DTF/DTI/DTJ/DTL/DTN/DTR/DTS, Z17 DT/DTH/DTL/DTJ/DTR, LKR, LUD)

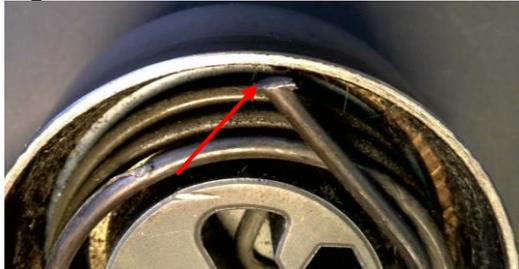
Fig. B

Uma borda da correia de distribuição está gasta em toda a volta (**Fig. A**). A mola tensora da polia tensora sofreu desgaste leve ou total (**Fig. B**).

Através do aquecimento excessivo, a camisa separa-se da polia tensora e desliza no rolamento de esferas (**Fig. C**). Como resultado, a mola tensora sofre desgaste leve ou total (**Fig. B**).

É necessário assegurar que a polia tensora é apertada de acordo com o código do motor 0 ° ou 60 ° antes do PMS. Tenha em atenção as instruções de montagem do fabricante do veículo!

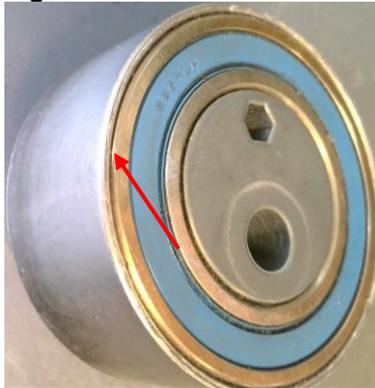
Fig. C

O acionamento por correia foi sujeito a uma tensão inadmissível e aquece excessivamente. Devido a uma tensão não correta, a correia de distribuição desloca-se de forma desalinhada e funciona de lado.
