**Suprafața de rulare a scripetelui de întindere s-a deplasat.  
CT1078K1, CT1178K1 pentru Opel/Vauxhall/Chevrolet 1.7D/CDTI  
(A17 DT/DTC/DTC/DTE/DTF/DTI/DTJ/DTL/DTN/DTR/DTS, Z17 DT/DTH/DTL/DTJ/DTR, LKR, LUD)**

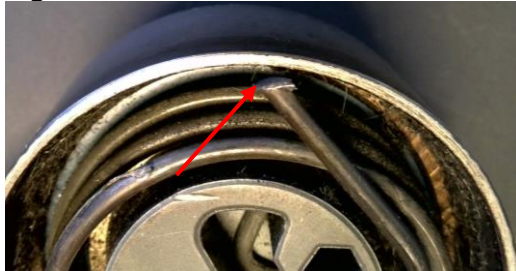
**Fig. B**

Zgomote de la transmisia cu curea dințată.  
Aliniere greșită a curelei de transmisie.  
Cureaua de distribuție a sărit sau s-a rupt.  
O muchie a curelei dințate este rectificată pe toată circumferința (**Fig. A**). Arcul de întindere al scripetelui de întindere a fost rectificat pe sau prin (**Fig. B**).

Transmisia cu curea a fost expusă la o tensiune inadmisibilă și se încălzește excesiv.  
Din cauza unei tensiuni incorecte, cureaua dințată se aliniază greșit și se deplasează în lateral.  
Din cauza încălzirii excesive, suprafața de rulare a scripetelui de întindere se separă și se deplasează pe rulmentul cu bile (**Fig. C**).  
Ulterior, arcul de tracțiune este polizat sau șlefuit (**Fig. B**).

Asigurați-vă că rola de întindere este strânsă în final cu 0° sau 60° înainte de TDC, în funcție de codul motorului. Respectați instrucțiunile de montaj ale producătorului vehiculului!
