CT1078K1, CT1178K1 för Opel/Vauxhall/Chevrolet 1.7D/CDTI

(A17 DT/DTC/DTE/DTF/DTI/DTJ/DTL/DTN/DTR/DTS, Z17 DT/DTH/DTL/DTJ/DTR, LKR, LUD)

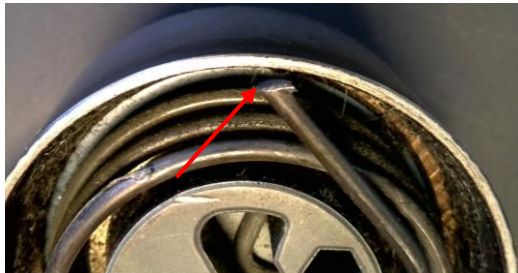
Bild B

Ena kanten på kamremmen är nedsliten i hela sin längd (**bild A**). Spännrullens spännfjäder är helt eller delvis avslipad (**bild B**).

På grund av den höga värmeutvecklingen lossnar och förskjuts spännrullens löpyta på kullagret (bild C). Därför slipas spännfjäders av (bild B).

Beroende på motorkoden måste den slutliga åtdragningen av spännrullen utföras vid antingen 0 ° eller 60 ° före ÖD.

Fordonstillverkarens monteringsanvisningar måste följas för korrekt motorkod.

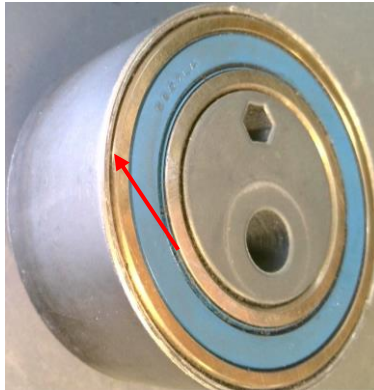
Bild C

Ytterreringen på spännrullen har förskjutits.
